Harmônicos em sistemas industriais: uma cooperação entre concessionária e consumidor

Este artigo objetiva mostrar os resultados obtidos com as medições e os estudos de harmônicos realizados na planta industrial de uma fábrica de embalagens de papel. As análises foram feitas pela concessionária de energia Elektro e pelo consumidor, por meio de uma consultoria especializada.

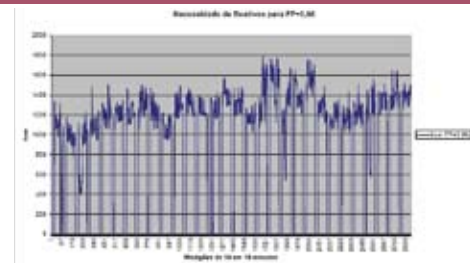
Figura 7 – Necessidade de reativos para FP > 0,92

A análise da memória de massa do medidor de energia da ELEKTRO – Figuras 5, 6 e 7 – demonstrou a necessidade de reativos globais visando à correção do fator de potência para valores superiores a 0,92, além dos bancos de capacitores já instalados na instalação elétrica em estudo.

A necessidade de 1800 kvar definida para a correção de FP deve ser somada aos valores dos kvar referentes aos bancos de capacitores já existentes (715 kvar). A distribuição destes reativos por cabine de transformação está demonstrada na Tabela III.

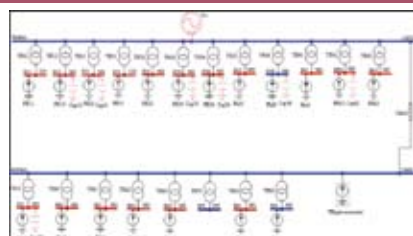
Figura 8 – Esquema unifilar utilizado nas simulações computacionais de fluxo de carga e fluxo de harmônicos

Foram realizadas simulações computacionais de fluxo harmônico no sistema elétrico da fábrica de embalagens de papel e os seguintes resultados de distorção harmônica total de tensão e curvas de impedância harmônica foram obtidos (Figuras 8 a 13):

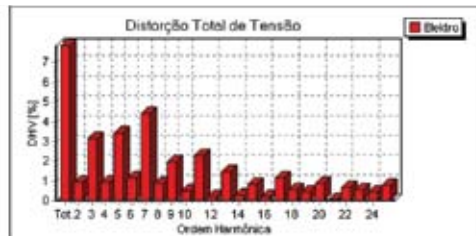
Figura 9 – Distorção harmônica total de tensão no 13,8 kV com os bancos de capacitores existentes

Nota: Valores muito próximos às distorções harmônicas de tensão medidas pela concessionária no 13,8 kV (P 95%) refletem que os modelos utilizados nos estudos estão próximos às condições reais em campo.

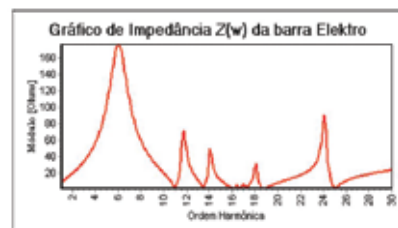
Figura 10 – Impedância versus frequência na tensão de 13,8 kV

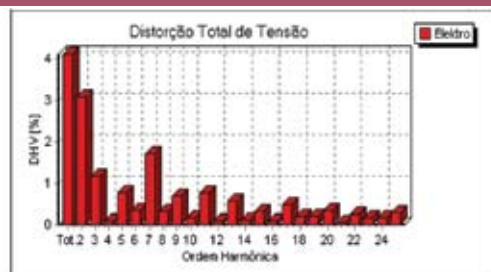
Figura 12 – Distorção harmônica total de tensão no 13,8 kV com filtros de dessintonia (222 Hz)

A análise dos resultados dos estudos anteriormente mostrados (Figuras 11, 12 e 13) indica que a substituição dos bancos de capacitores “puros” existentes por filtros de dessintonia reduziu as diversas ressonâncias harmônicas existentes a uma única, definida em uma faixa de frequência não perigosa para o sistema elétrico em estudo.

Esta transformação dos bancos de capacitores em filtros de dessintonia levou a uma significativa redução nas distorções harmônicas de tensão na barra de 13,8 kV e, conseqüentemente, em todas as barras internas da fábrica de embalagens de papel, pois eliminou as ressonâncias geradas pelos bancos de capacitores inicialmente instalados.

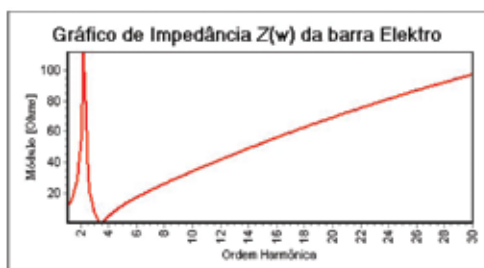
Figura 13 – Impedância harmônica versus frequência na barra de 13,8 kV
